Proyecto Erasmus+ ID: 2023-1-ES01-KA220-HED-000156652

Enfoque de los casos de estudio

1. Enfoque del caso de estudio español

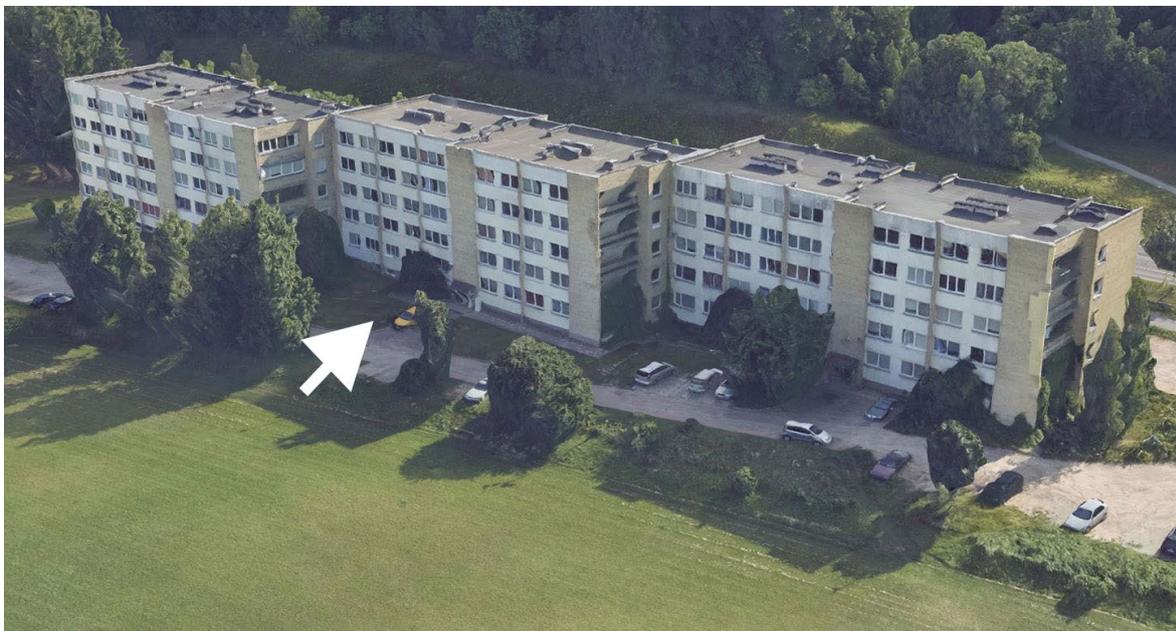
Figura 2: Edificio de la residencia en Vilna

Se trata de un edificio de 5 plantas destinado a uso residencial. La entrada principal (fachada frontal) de la residencia se encuentra en el lado este del edificio, frente a la calle Stanevičiaus.

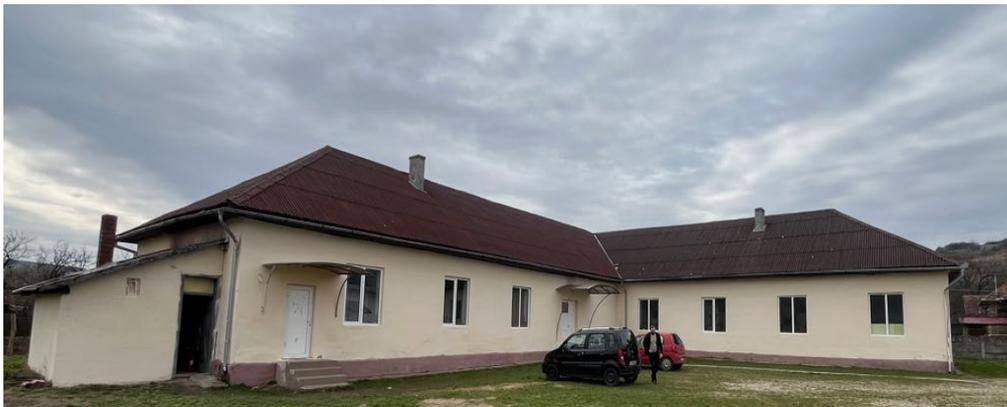
Figura 3: Edificio escolar en Rumanía

El edificio tiene una planta baja y una superficie construida total de 512 metros cuadrados, con una superficie útil total de 413,8 metros cuadrados. Consta de tres aulas, una sala de jardín de infancia, dos pasillos, un almacén de material didáctico, una oficina, tres trasteros, un aseo y una sala técnica.

El edificio tiene una estructura que consta de cimientos continuos de piedra y hormigón, muros de ladrillo macizo o mampostería de piedra, suelo del ático de vigas de madera y techo de madera con cubierta de placas onduladas bituminosas. Las paredes interiores se acabaron con pintura lavable o azulejos, mientras que el exterior se realizó con enlucido decorativo. Los suelos de hormigón están cubiertos con parquet o baldosas. El edificio no está aislado. Las ventanas son de PVC con doble acristalamiento.

El suministro de agua fría proviene de la red local. El edificio se calienta mediante una planta térmica de combustible sólido y una caldera, conectadas a radiadores de acero. El sistema de iluminación se compone principalmente de tubos fluorescentes de neón. El edificio carece de sistema de ventilación o aire acondicionado.
