Proiect Erasmus+ ID: 2023-1-ES01-KA220-HED-000156652

## Abordarea studiilor de caz

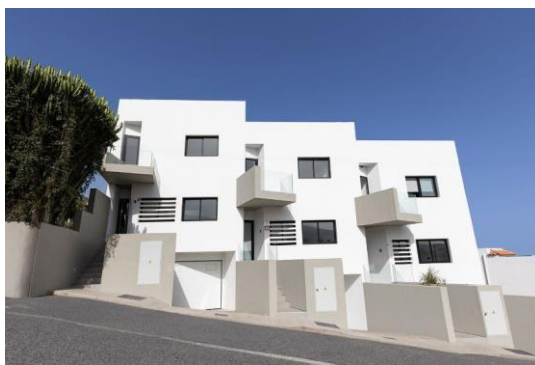
Figura 1: Case cu terasă în Spania

Casa unifamilială cu terasă este compusă dintr-un subsol, un etaj și un etaj superior. Acoperișul casei este plat. Clădirea a fost construită în 2023.

Lățimea fațadei acestei case cu terasă este de 7,71 m, iar adâncimea este de 11,64 m. Pe fațada principală a casei se află un teren îngrădit de 36 m<sup>2</sup>, unde se află rampa de acces cu mașina la subsol.

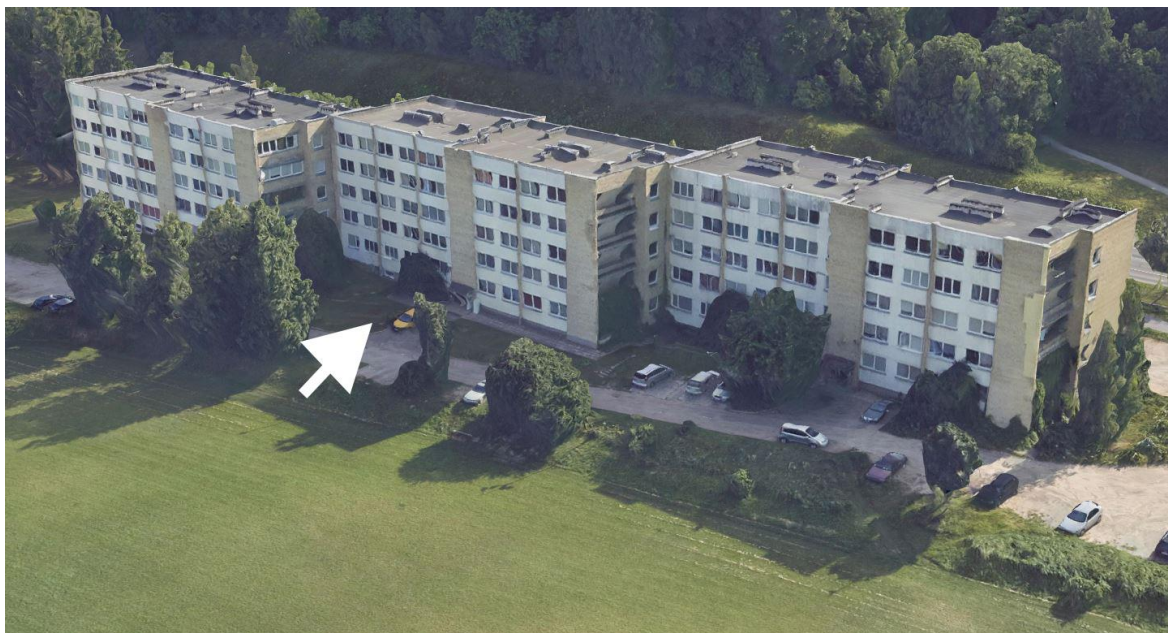
**Figura 2:** Clădirea rezidențială din Vilnius

Este o clădire cu 5 etaje destinată uzului rezidențial. Intrarea principală (fațada frontală) a clădirii este situată pe partea estică a clădirii, cu fața spre strada Stanevičiaus.

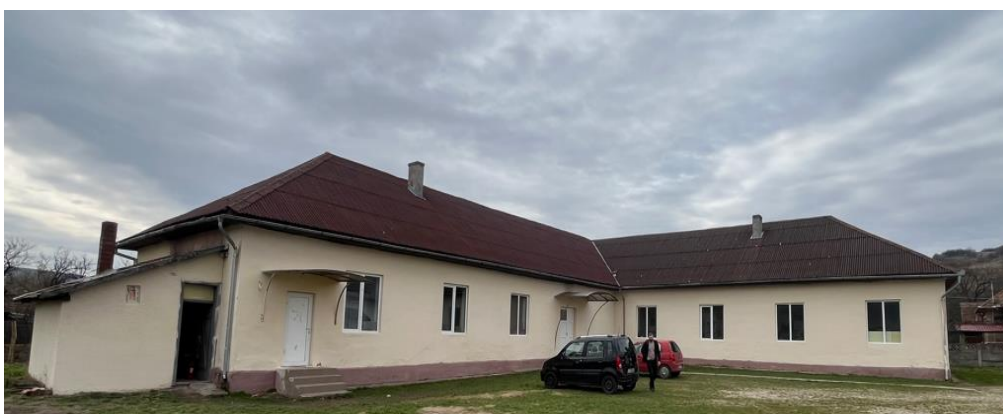
**Figura 3:** Clădirea școlii din România

Clădirea are un etaj și o suprafață construită totală de 512 metri pătrați, cu o suprafață utilă totală de 413,8 metri pătrați. Cuprinde 3 săli de clasă, 1 sală de grădiniță, două holuri, un depozit de materiale didactice, un birou, trei depozite, o toaletă și o cameră tehnică.

Clădirea are o structură formată din fundații continue din piatră și beton, pereți din zidărie solidă din cărămidă sau piatră, pod din grinzi de lemn și acoperiș din lemn cu învelitoare din plăci ondulate bituminoase. Pereții interiori au fost finisați cu vopsea lavabilă sau gresie, iar exteriorul a fost îmbunătățit cu tencuială decorativă. Pardoselile din beton sunt acoperite cu parchet sau gresie. Clădirea nu este izolată. Ferestrele sunt din PVC cu geam termopan.
